1 **VULNERABILITÉS URBAINES ET STRATÉGIES DE RÉSILIENCE COMMUNAUTAIRE**
2 **DANS LES QUARTIERS INFORMELS : LE CAS DE GESCO À ABIDJAN (CÔTE**
3 **D'IVOIRE)**

4 **Résumé :** Cet article analyse les stratégies de résilience développées par les populations du quartier
5 populaire de Gesco, à Abidjan, face aux vulnérabilités environnementales, dans une perspective de
6 développement urbain durable. La recherche s'appuie sur une approche méthodologique mixte
7 combinant analyse documentaire et enquêtes de terrain (observation directe, entretiens semi-directifs
8 et questionnaire). L'enquête a porté sur un échantillon raisonné de 260 chefs de ménage répartis dans
9 les treize secteurs du quartier. Les résultats mettent en évidence une forte exposition des ménages aux
10 risques naturels, notamment aux inondations (47 %) et à l'érosion (35,71 %), parfois associées à des
11 phénomènes d'éboulement. Par ailleurs, 48,96 % des ménages participent aux processus de
12 dégradation environnementale à travers le rejet non contrôlé des eaux usées et des déchets solides,

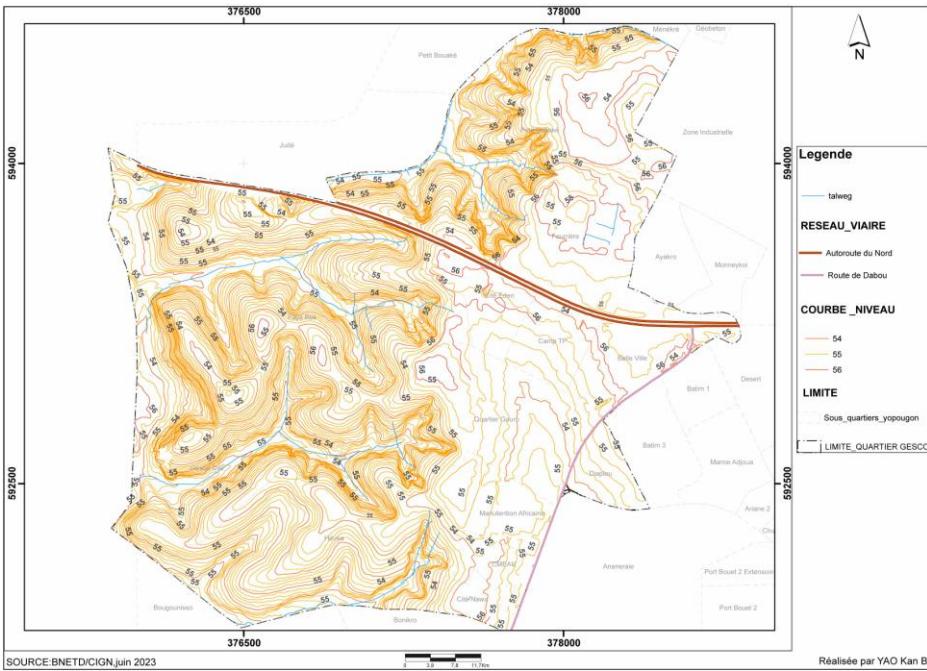
223 **Figure 2 : Carte de la morphologie topographique du quartier de Gesco.**

224 L'analyse morpho-topographique du quartier de Gesco révèle une prédominance des formes
225 déprimées, qui représentent 80,71 % de la superficie totale (figure 2). Cette configuration confère au
226 territoire une forte sensibilité aux aléas naturels et constitue un facteur structurant de la vulnérabilité
227 environnementale du quartier. La récurrence des risques observés s'explique en grande partie par ce
228 contexte morphologique défavorable.

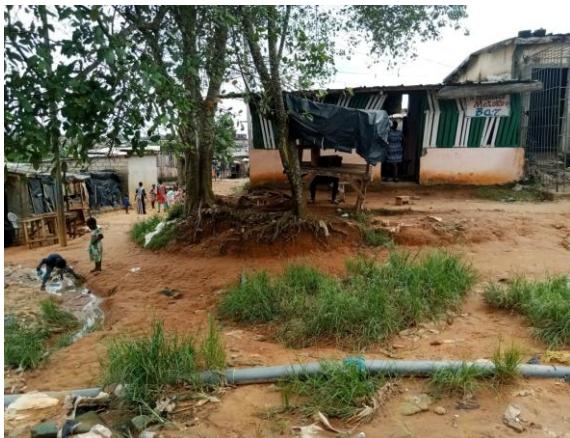
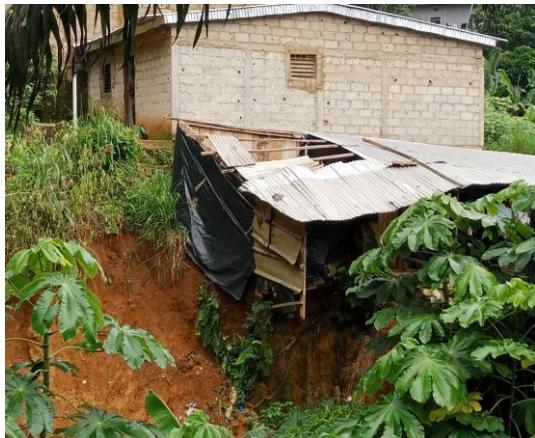
249 **Planche photographique 1 : Manifestations des risques naturels dans les sous-quartiers de Gesco.,**
250 **crédit photo : K. B. Yao, 2024.**

251 L'observation de la planche photographique met en évidence l'ampleur des effets pervers de l'érosion
252 hydrique à Gesco. L'érosion se manifeste par le déracinement des arbres et la mise à nu, voire la
253 rupture, du réseau d'adduction d'eau, traduisant une fragilisation simultanée du couvert végétal et des
254 infrastructures techniques. Ces processus accentuent l'instabilité des sols et favorisent la dégradation
255 rapide des aménagements existants. Aussi, l'érosion progresse-t-elle au pied des habitations, entraînant
256 l'affaissement des versants et la vulnérabilité accrue du bâti, en particulier des constructions précaires.
257 L'ensemble de ces images illustre le rôle structurant de l'érosion dans la dégradation du cadre de vie et
258 la multiplication des risques environnementaux dans les zones de vallée de Gesco.

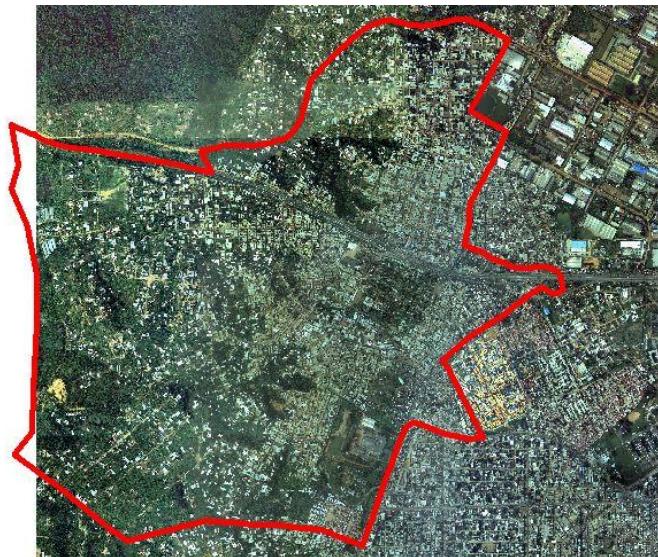
304 **Photo 1 :** Densification du tissu bâti observée à partir d'une vue aérienne du quartier de Gesco, crédit
305 photo : BNEDT, 2016.

306 Les données démographiques mettent en évidence une intensification notable de la densité
307 résidentielle. Celle-ci est passée de 4 276,20 habitants/km² en 1998 à 15 932,26 habitants/km² en 2014,
308 traduisant une augmentation particulièrement rapide de l'occupation du sol (ANStat, 1998 ; 2014),
309 tendance qui s'est poursuivie au cours des années suivantes. Cette densification, loin de résulter d'une
310 planification urbaine structurée, apparaît principalement comme une réponse adaptative à la croissance
311 de la population urbaine et à la persistance de la crise du logement, comme l'illustrent les observations
312 de terrain et le support iconographique 1.

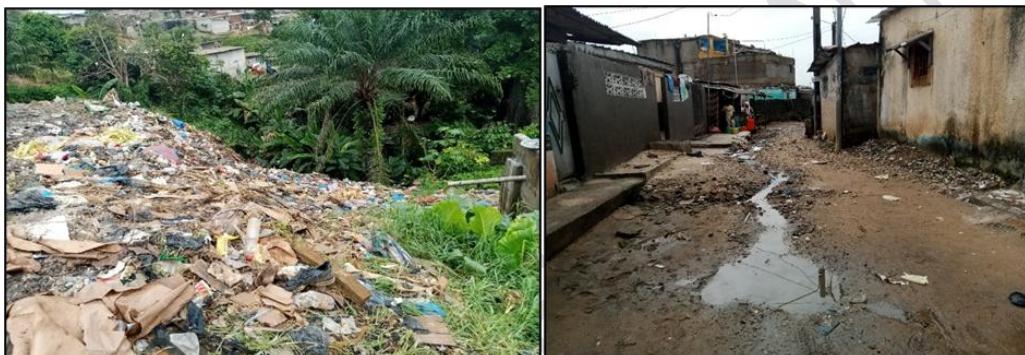
383 **Planche photographique 2 :** Espaces utilisés comme dépôts sauvages de déchets et d'évacuation
384 informelle des eaux usées, crédit photo : K. B. Yao, 2024.

385 En référence à la planche photographique, l'absence d'infrastructures d'assainissement fonctionnelles,
386 telles que les caniveaux et les réseaux d'égouts, favorise des pratiques informelles d'évacuation des
387 eaux usées et de gestion des déchets. Les images montrent que les ruisseaux, les dépressions érodées et
388 les espaces non urbanisés, notamment les marais et certaines vallées, sont utilisés comme exutoires et
389 dépôts sauvages d'immondices. Cette occupation inappropriée de l'espace traduit le déficit de
390 politiques publiques adaptées en matière d'assainissement et de collecte des déchets. Elle contribue à
391 la dégradation avancée de l'environnement urbain et accentue les risques sanitaires. Ainsi, le paysage
392 observé illustre concrètement les liens étroits entre insuffisance d'équipements, pratiques polluantes et
393 insalubrité du cadre de vie.

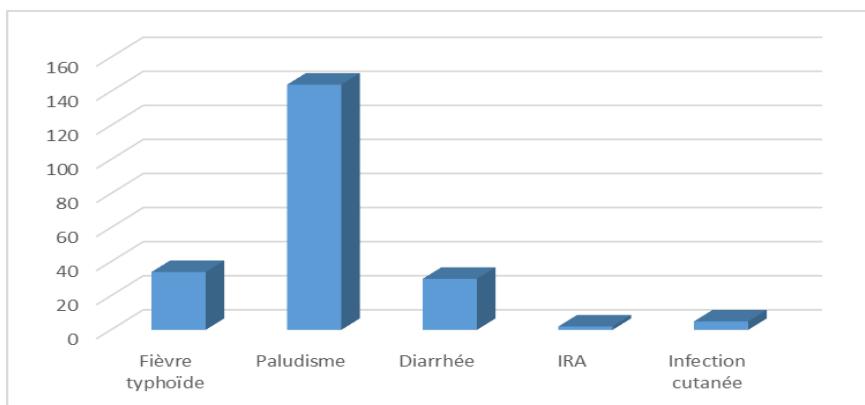
415 **Figure 3 : Pathologies déclarées par les ménages à Gesco.**

417 L'analyse des données sanitaires présentées à la figure 3 met en évidence une forte prévalence des
418 pathologies d'origine environnementale au sein du quartier de Gesco. Le paludisme apparaît comme la
419 maladie dominante, touchant 67,61 % des ménages enquêtés, loin devant la fièvre typhoïde (15,96 %)
420 et la diarrhée (14,08 %). Les infections respiratoires aiguës (2 %) et les infections cutanées (1 %)
421 restent marginales, mais témoignent néanmoins d'un contexte sanitaire globalement dégradé.
422

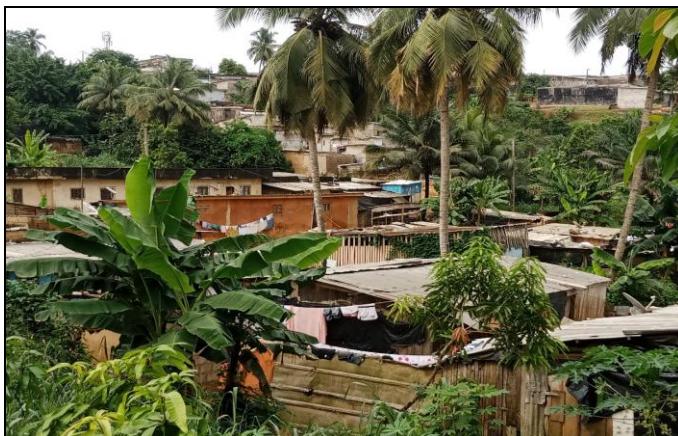
460 **Photo 2 :** Plantation de cocotiers, bananiers et palmiers comme mesure d'adaptation locale aux risques
461 naturels à Gesco-Ciel, crédit photo : K. B. Yao, 2024.

462 Les espèces végétales présentes sont volontairement préservées afin de stabiliser les versants des
463 vallées et de protéger le cadre bâti, majoritairement constitué d'habitats précaires, contre les effets
464 récurrents des inondations, lesquelles favorisent l'érosion des sols et la dégradation progressive des
465 constructions. Cette végétation contribue également à l'amélioration du confort microclimatique, en
466 offrant aux populations un ombrage appréciable et une meilleure ventilation des espaces de vie.

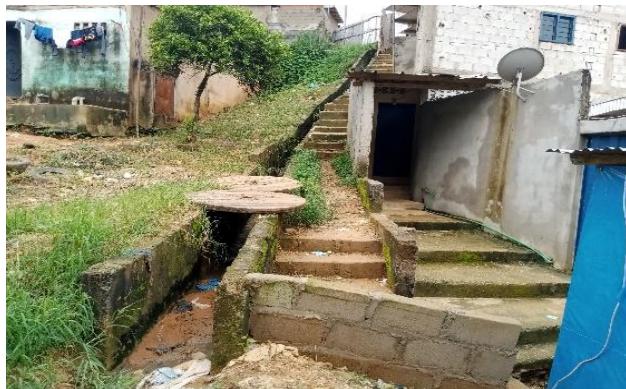
490 **Photo 3 :** Infrastructure d'assainissement informelle mise en place par les populations pour limiter les
491 effets du ruissellement en zone de vallée au Pays-Bas extension, crédit photo : K. B. Yao, 2024.

498 L'aménagement de caniveaux de fortune, visibles sur l'image, traduit une volonté de canaliser les eaux
499 de ruissellement afin de protéger les habitations situées en contrebas et de limiter la dégradation des
500 sols. Ces dispositifs complètent d'autres mesures, telles que l'installation de sacs de sable le long des
501 berges des ruisseaux et des creux érosifs, pratiquée par 12,07 % des ménages, notamment dans les
502 zones marécageuses de Belleville où la stagnation des eaux pluviales est fréquente.

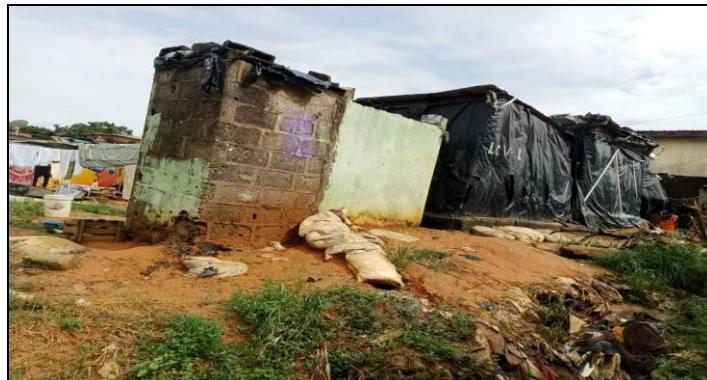
527 **Photo 4 : Baraques en bois recouvertes de plastique noir comme stratégie de protection contre les**
528 **intempéries en zone de vallée à Gesco, crédit photo : K. B. Yao, 2024.**

536 Le recours à ces matériaux locaux traduit à la fois une contrainte économique marquée et une logique
537 d'adaptation aux conditions environnementales. Dans un contexte de pauvreté urbaine et de forte
538 pression foncière, l'usage du bois et de la terre permet de réduire les coûts de construction tout en
539 valorisant des ressources facilement accessibles. Ces matériaux présentent par ailleurs des propriétés
540 thermiques adaptées aux milieux tropicaux, favorisant une régulation naturelle de la chaleur et un
541 meilleur confort intérieur face aux températures élevées. À ce titre, ils s'inscrivent, de manière
542 empirique, dans des principes aujourd'hui mis en avant par l'architecture bioclimatique et la
543 promotion de l'habitat écologique, visant la réduction de l'empreinte environnementale et
544 l'amélioration du bien-être des occupants.

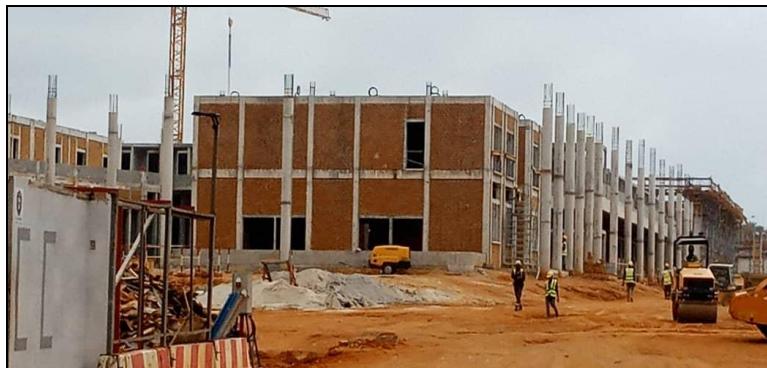
598 **Photo 5 :** Requalification d'une zone marécageuse en espace commercial structurant à proximité de la
599 Manutention Africaine, crédit photo : K. B. Yao, 2024.
